## CASTRO DA TORRE (SOBREDO, O CAUREL) Informe de la intervención arqueológica de 1993

A. Álvarez Núñez

El "Castro da Torre" se encuentra en el monte comunal de la aldea de Sobredo, parroquia de Folgoso. Administrativamente pertenece al municipio de Folgoso do Caurel, provincia de Lugo.

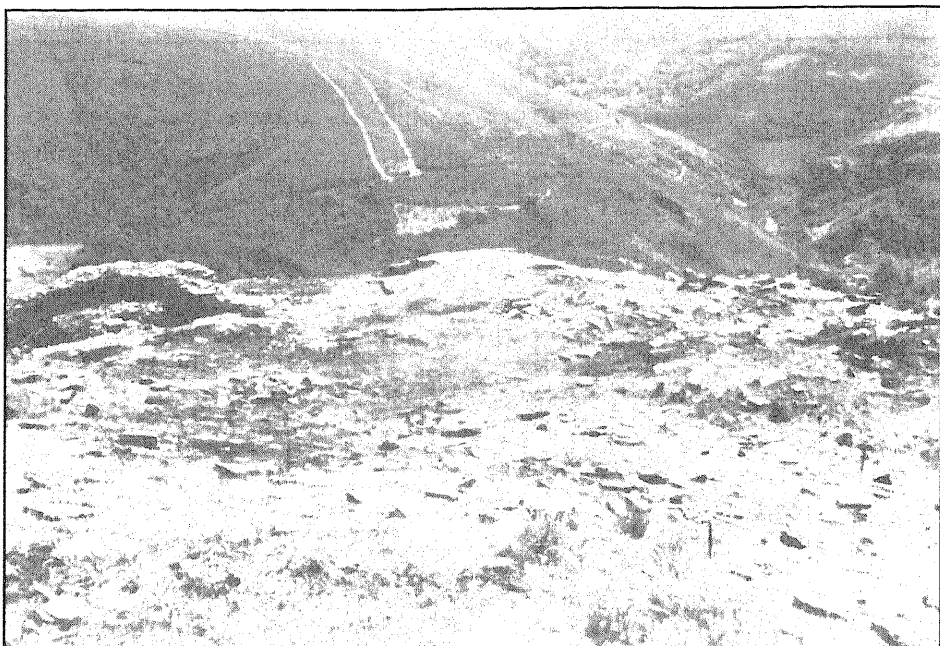
LÁM. N.º I

*El área a intervenir después de desbrozarla*

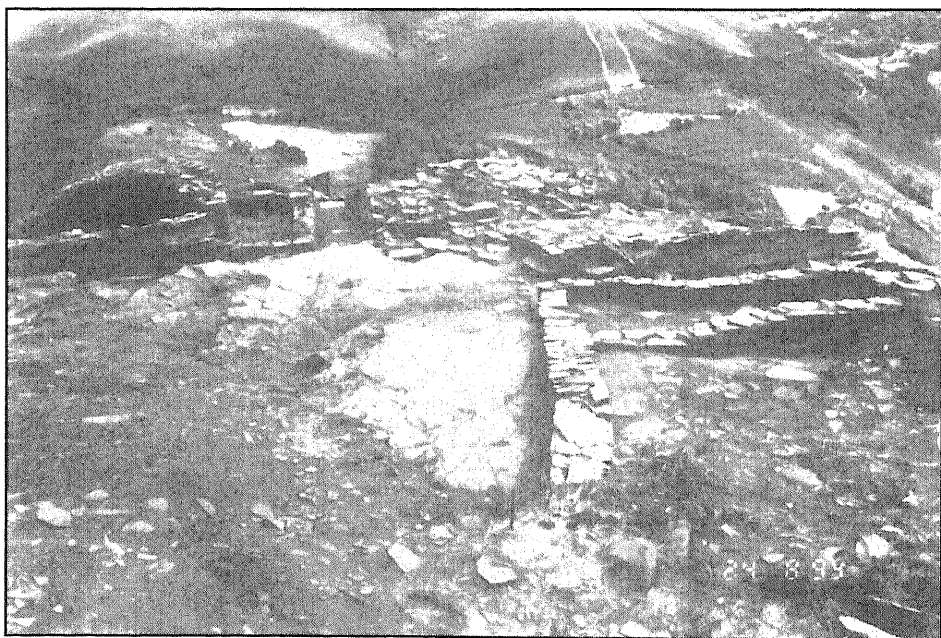
*El área al finalizar la intervención*

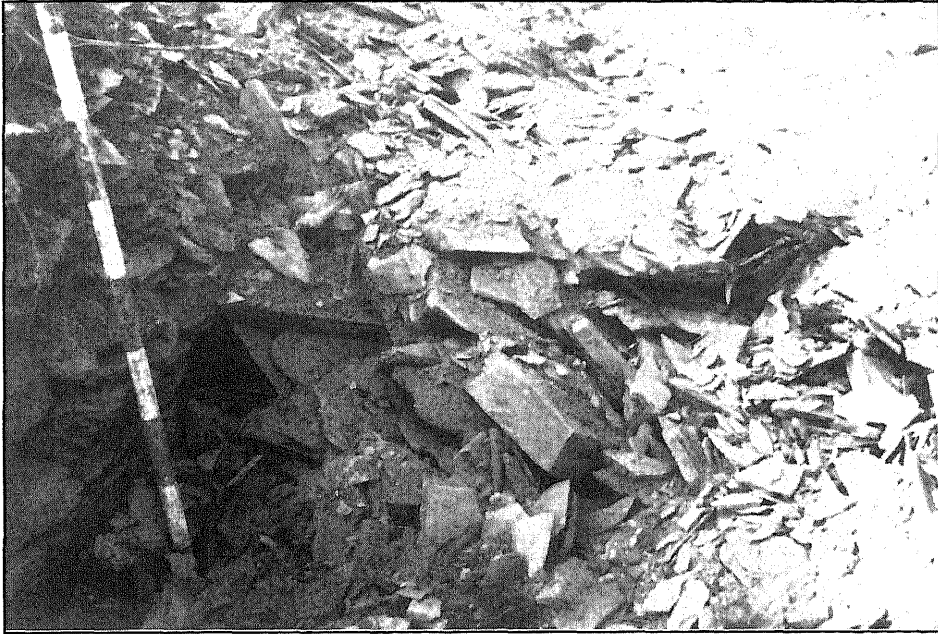
LÁM. N.º II

*Estratigrafía: Capa de escombros*

**Escombros.**-Las estructuras arquitectónicas estaban cubiertas por una capa de cascotes y pizarras caídas de los muros (lámina número II). En esta capa, de una potencia que oscilaba entre los 35 y los 105 centímetros de grosor, se encontraban bolsadas de tierra arcillosa suelta, de color gris-verdoso y de consistencia harinosa; su localización coincidía con los puntos donde había raíces de brezo ("cozas") o retama y todo apunta a que fuesen producto de la descomposición de la pizarra por las raíces de estos arbustos. Entre los cascotes y pizarras había huecos vacíos originados por la forma ocasional como cayeron las pizarras. La disposición de la pizarra tenía todas las posiciones imaginables: verticales (parecían piedras hincadas), inclinadas al N., al S., planas..., etc.

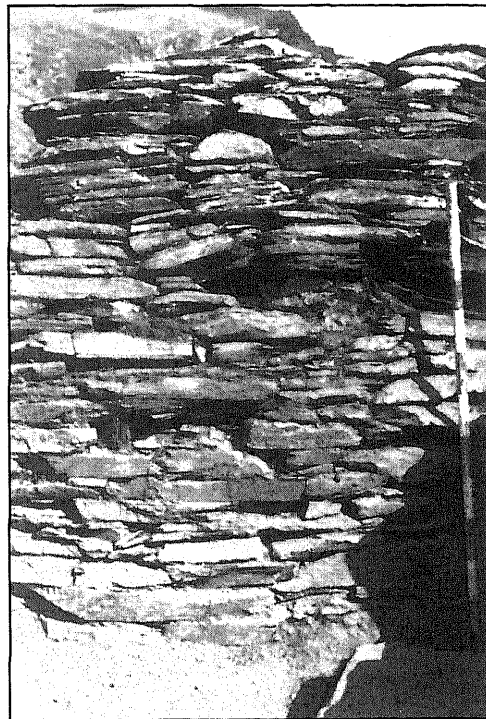
*Vivienda CT9304: Coza enraizada  
en el lienzo exterior meridional*

En el lienzo exterior oriental de la estructura circular había enraizado un brezo cuya "coza" atravesaba de un lado a otro el muro inclinándolo hacia el interior de la vivienda (lámina número II). La "coza" es la causa principal y directa de que en tan sólo 16 años se destruyesen 2,5 metros cúbicos de muro; es éste el volumen de escombros que hemos sacado del interior circular (en 1977 se había desescombrado en su totalidad) 2.

*Conservación.*-Como ya se ha indicado, esta estructura tenía enraizada una "coza" que desplazaba una extensión de algo más de un metro cuadrado del paramento interior hacia el centro de la vivienda, con riesgo de derrumbe de toda la estructura (las hiladas superiores estaban desplazadas 37 centímetros de la línea de la base). En el exterior de esta zona se sacó la raíz y, consecuentemente, una parte importante del lienzo vino a su posición, pero quedó un pequeño hueco que se restauró con pequeñas losas de pizarra (lámina número VI). En el interior, se desmontó la superficie desplazada y después de sacar de dentro del muro las raíces se levantó un paramento nuevo con losas pequeñas que se trabaron con mortero de cal, procurando que no sobresaliese al exterior.

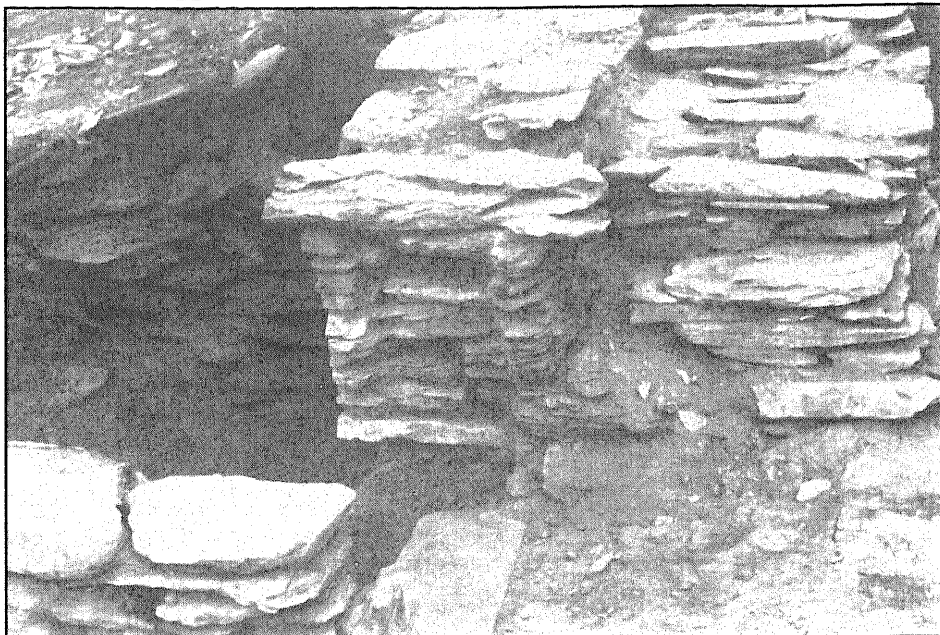
LÁM. N.º III

*Vivienda CT9301: Detalle del vano de entrada y el banco*

Paralelo y en contacto con el paramento exterior del muro NE., hay un muro que parece un banco, aunque también podía ser una escalera de acceso a un piso superior hoy derruido. Presenta las características constructivas de todos los muros del barrio.

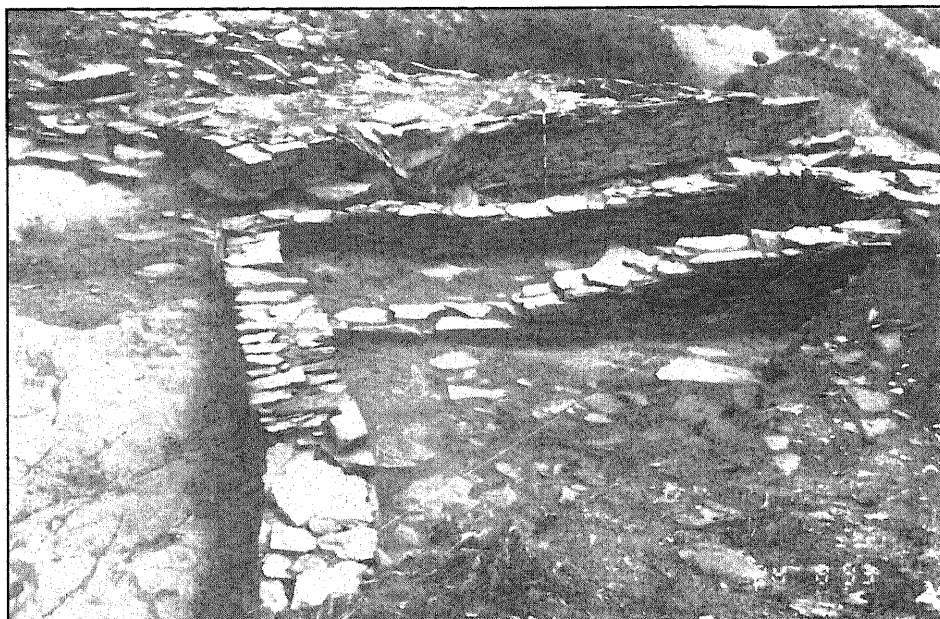
*Vivienda CT9302: Vista de conjunto*

Los muros están contruidos según la técnica analizada en la anterior, por lo que no vamos a volver a repetir su descripción (lámina número IV). La vivienda tiene forma rectangular, con el eje mayor orientado de SE., a NO., y el menor perpendicular a él. Su interior está dividido en dos habitaciones por un muro paralelo a los lados menores. La habitación septentrional es un tercio, aproximadamente, mayor que la Meridional (lámina número III).

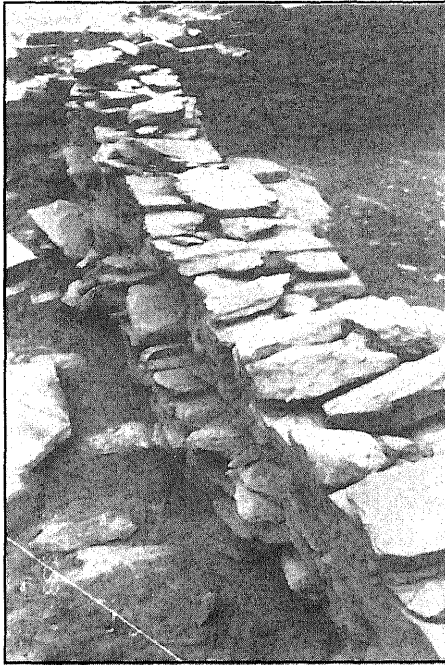
LÁM. N.º IV

*Vivienda CT9302: Detalle del muro meridional con la zapata*

La habitación, como todas las del poblado, se adecuaba a la topografía de la cresta rocosa sobre la que se asienta el poblado. En esta hemos visto un amplio abanico de soluciones, así, hay zonas en las que la roca madre ha sido rebajada para disponer de una superficie plana en la que asentar los muros, en otros puntos se ha tajado la pizarra y se la ha incluido como una parte más del muro dejándola visible en el paramento (esto se ve claramente en el muro de división de las habitaciones). En las zonas hundidas se ha nivelado el terreno levantando zapatas de pizarras sobre las que se han construido los muros de la habitación. Estas zapatas sobresalen de la plomada de los muros de la habitación y marcan en el exterior a qué nivel se encuentra el suelo de la vivienda. Es decir, que a estas zapatas se les ha dado altura necesaria para nivelar la zona y a partir de aquí se construye la vivienda sin relación con la línea de lo anterior (lámina número IV).

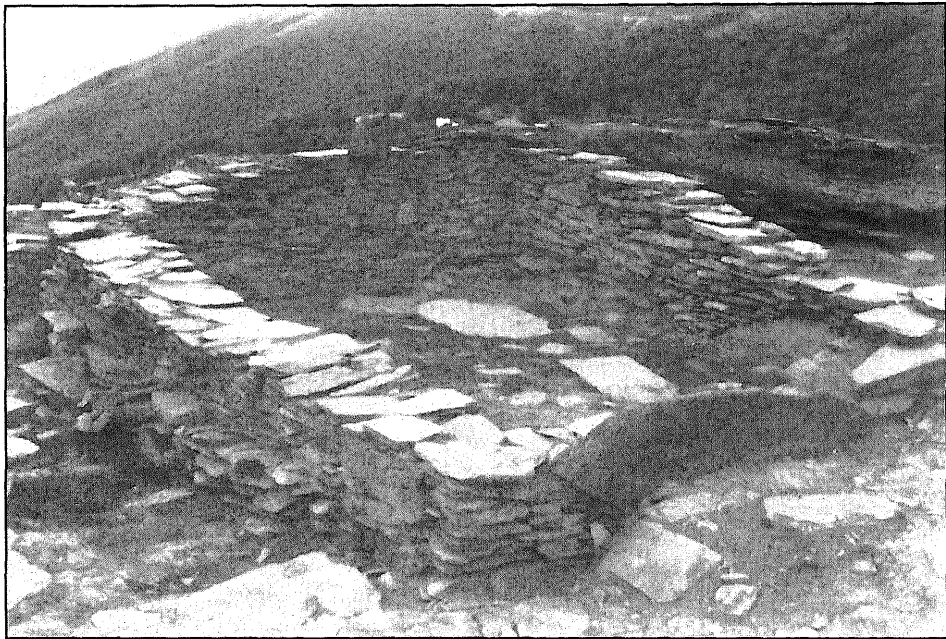
*Vivienda CT9302: Habitación meridional*

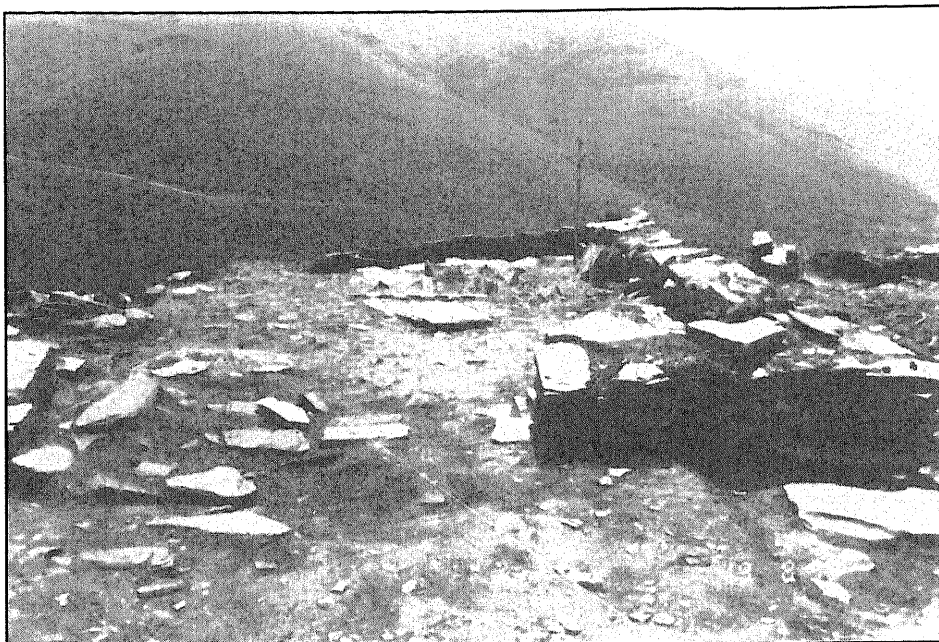
LÁM. N.º V

*Vivienda CT9303: Vista de conjunto*

**CT9303.**-Se encuentra al E., de la anterior, siguiendo la calle. De planta posiblemente cuadrada, conserva las primeras hiladas de tres de sus muros, ha desaparecido el que cerraba la habitación por el E., (lámina número V).

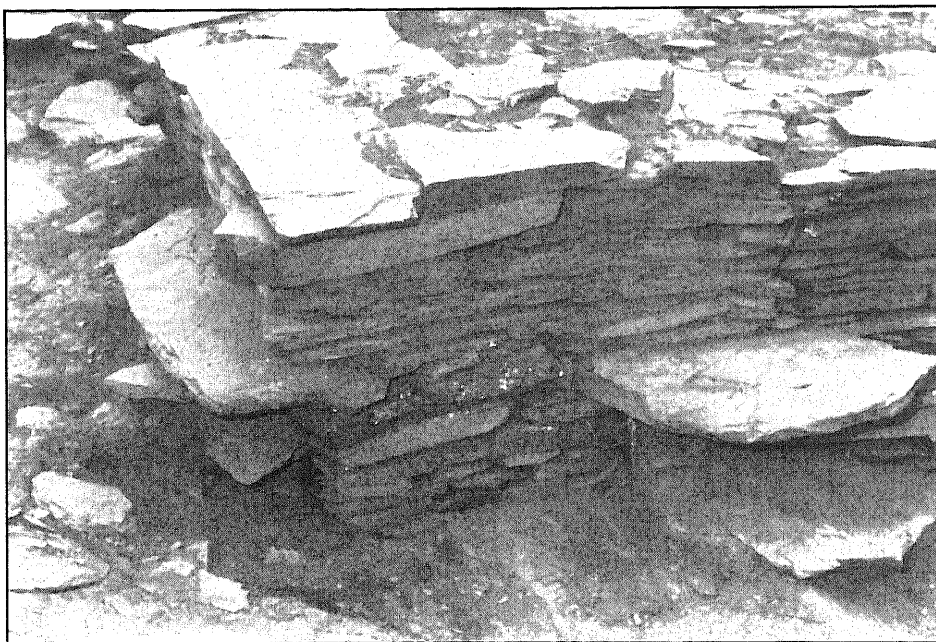
*Vivienda CT9303: Detalle de la esquina N. con las losas sobresalientes*

El nivel del piso de la habitación se señala en el exterior por medio de tres lajas rectangulares de pizarra bien trabajadas. Integradas en las bases de los muros de las esquinas NO. y SO., las lajas, sobresalen de 10 a 15 centímetros de la plomada de los paramentos exteriores y tenían como misión el proteger de los roces y golpes violentos de las personas y ganados a las zonas de las esquinas, que por ser endebles podían derrumbarse con facilidad (lámina número V).

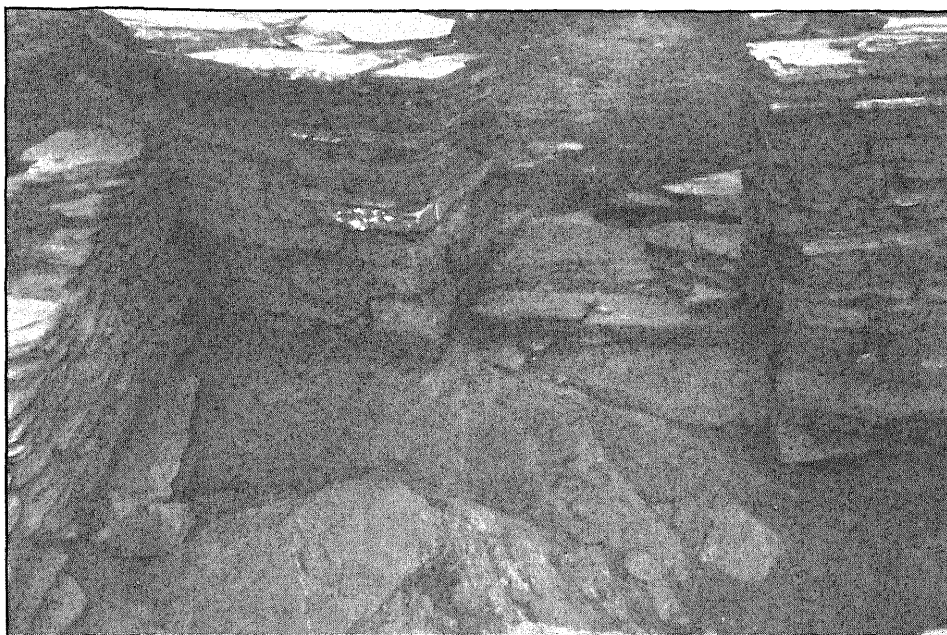
LÁM. N.º VI

*Vivienda CT9304: Detalle del vano de entrada*

El vano de entrada tiene como umbral dos losas de pizarra y en los muros interiores laterales dos escotaduras, una a cada lado, para el eje y el asiento de la hoja de la puerta.

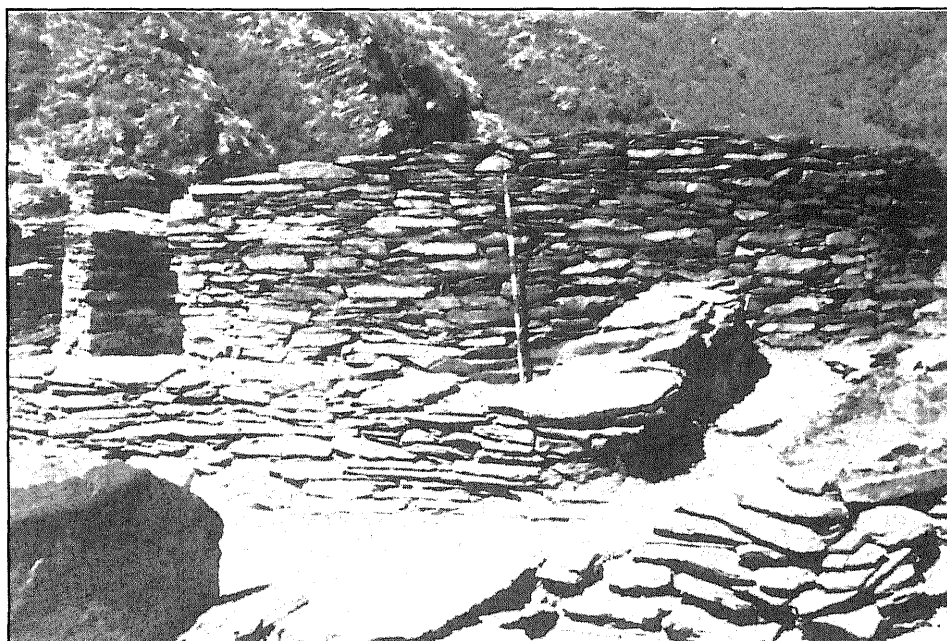
*Vivienda CT9304: Lienzo exterior meridional después de extraer la "coza"*

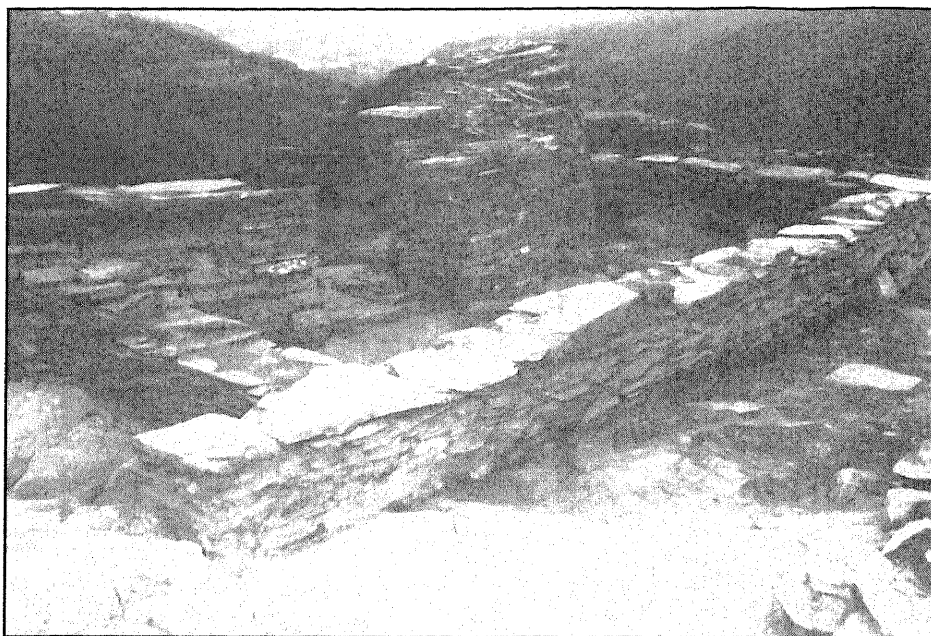
LÁM.N.º VII

*Vivienda CT9304: Detalle del vestíbulo*

Sus muros, de 100 centímetros de grosor, están construidos con hiladas, más bien paralelas, de pizarras asentadas a hueso (sin trabazón) y dispuestas a soga y tizón. Las pizarras colocadas a tizón, generalmente, presentan sus caras menores visibles en ambos lienzos, es decir que tienen el mismo grosor que el muro y son más gruesas que las pizarras dispuestas a soga y parecen de mejor calidad (lámina número VII).

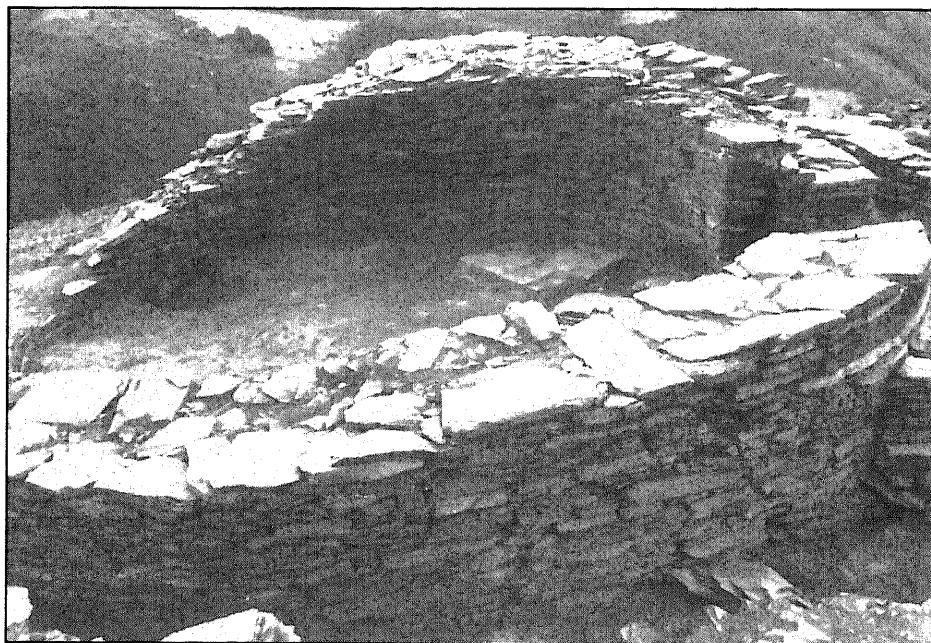
*Vivienda CT9304: Zona circular*

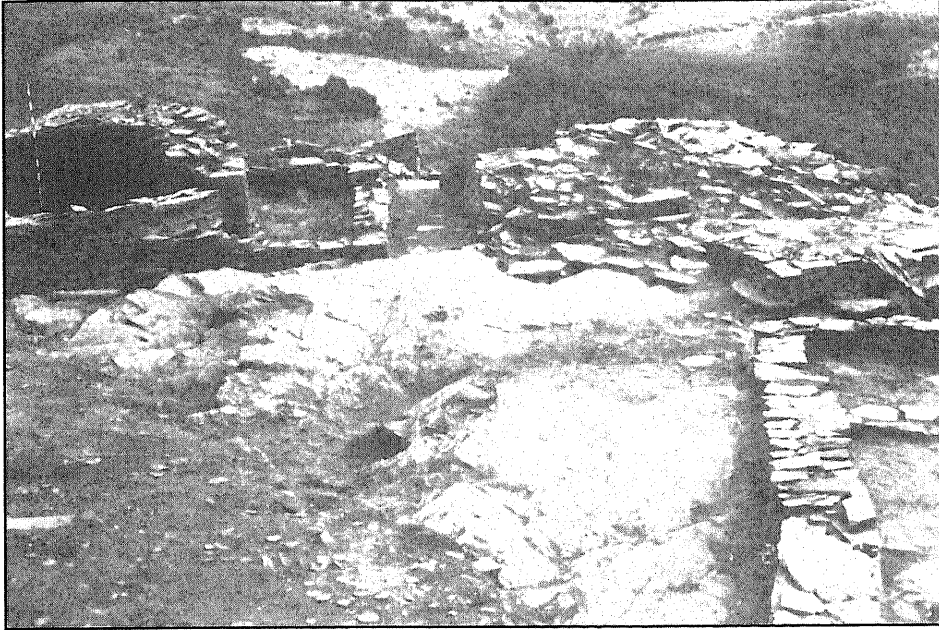
LÁM.N.º VIII

*Calle: Vista de conjunto*

La calle, que discurre por la cima del espolón comunicando a todo el poblado (lámina número VII), empieza aquí, en un enlosado perfecto de pizarras solapadas y contiguas al muro de la vivienda CT9305 (a la izquierda hay un aljibe). Este enlosado termina a la altura de la esquina meridional del vestíbulo de la vivienda CT9304. a partir de este punto la calle se encaja entre el muro N. de la Torre de Vigilancia y el muro S. del vestíbulo y su anterior piso de losas deja paso a otro de tierra apisonada, que no descartamos que en algún momento hubiese estado enlosado, pero las 5/6 losas planas que hemos visto sobre la tierra apisonada son pocas para poder afirmarlo, probablemente procedan de deslizamientos de los muros adyacentes. A la altura de la esquina NO., del vestíbulo la calle deja de ir encajada entre muros y continúa sobre la roca madre de la "plaza central" que en unas zonas ha sido tajada en U muy abierta (del ancho de la calle) y otras allanada para facilitar al deambular por ella (lámina número VIII). La calle bordea por el O., la "plaza" y corre paralela y próxima a los muros de las viviendas CT9302 y CT9303 (lámina número VIII).

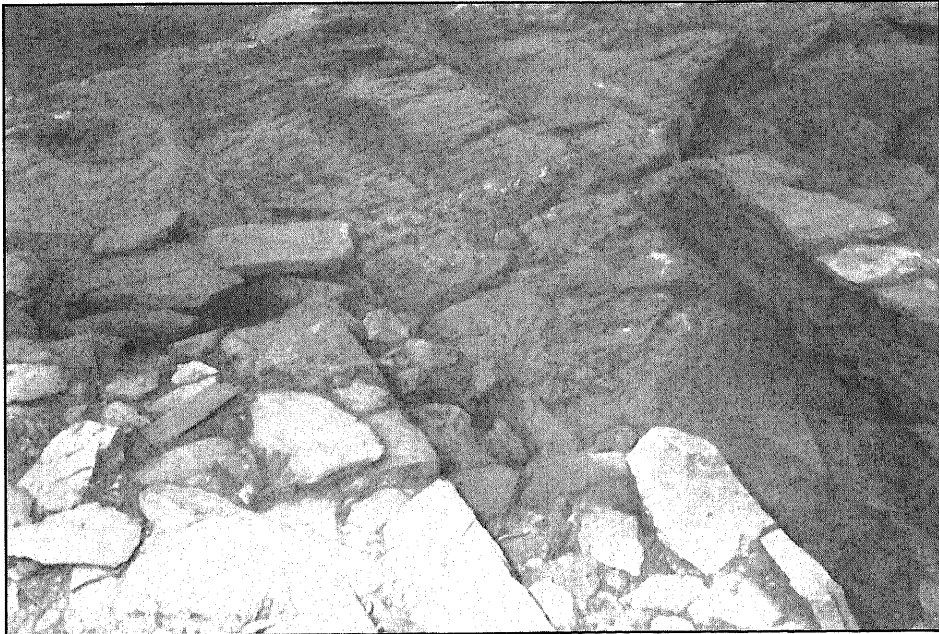
*Calle: Detalle de la zona de entremuros y de la tajada*

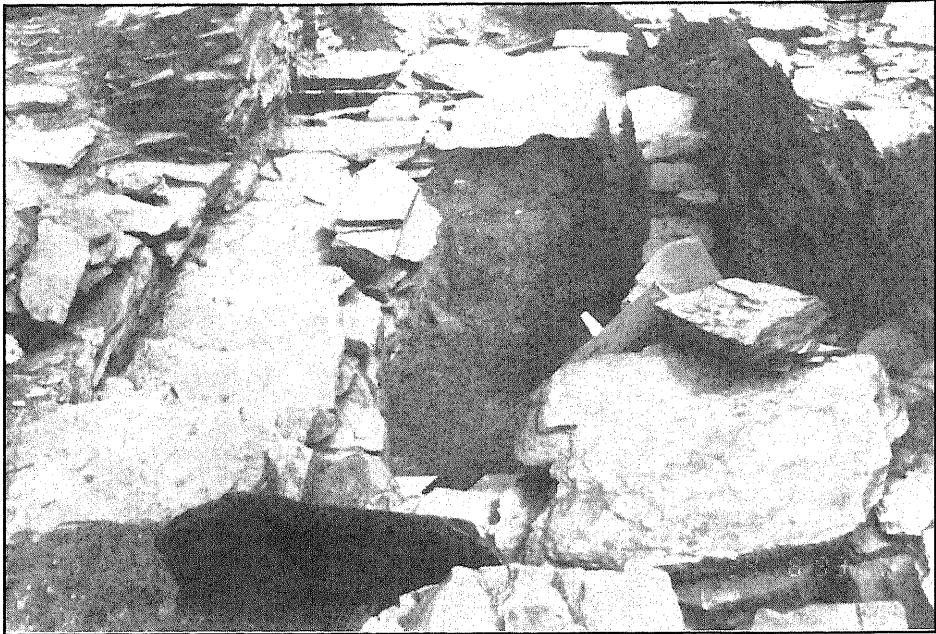
LÁM.N.ºIX

*Zona de la entrada: Aljibe, enlosado, muros, losa vertical, rellano*

**Aljibe.**-Entre el enlosado de la calle y el muro de lo que fue, probablemente, una Torre de Vigilancia, se encuentra un aljibe excavado en la roca madre con un brocal de las mismas características constructivas que las viviendas anteriores (lámina número IX).

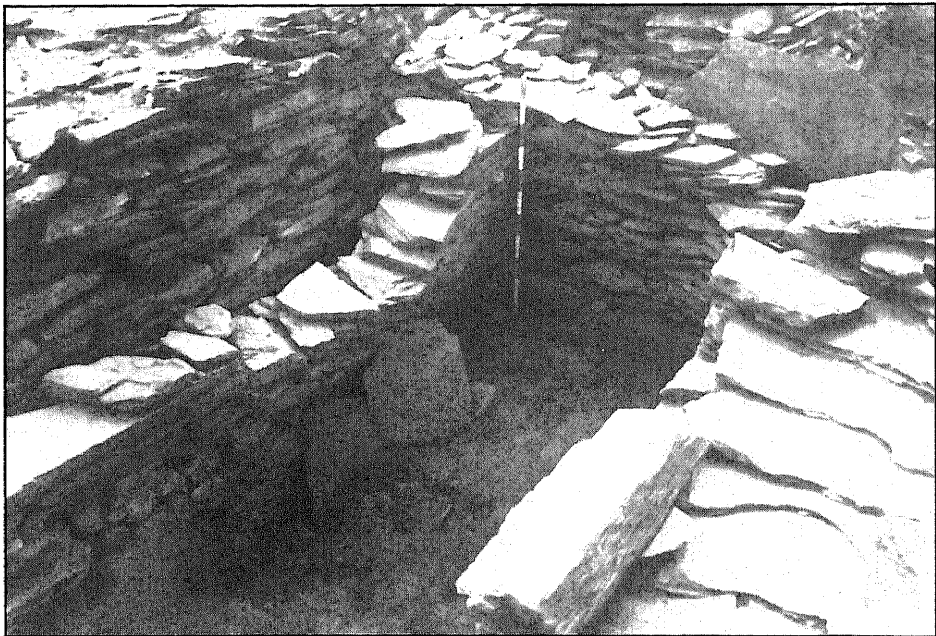
*Aljibe: Estado en que se encontraba antes de la restauración del muro meridional*

La base del brocal es de piedras de cuarzo. El pozo se excavó hasta una profundidad de dos metros, medidos desde la hilada superior del muro. Tuvimos que dejar para otra ocasión su investigación por el peligro evidente de derrumbe del brocal que en la zona contigua a la Torre estaba muy vencido hacia el interior (lámina número IX).

**Conservación.**-El muro oriental estaba vencido hacia el interior de la estructura y peligrosamente se iba a derrumbar. Se ha desmontado losa a losa y reconstruido de nuevo en un tramo de 1,3 metros de longitud. Para la restauración se ha utilizado la pizarra de su propio desmonte y, como en los casos precedentes, se ha trabado con mortero. Esta estructura se ha tapado con sacos de plástico rellenos de tierra y se ha cubierto de pizarras.

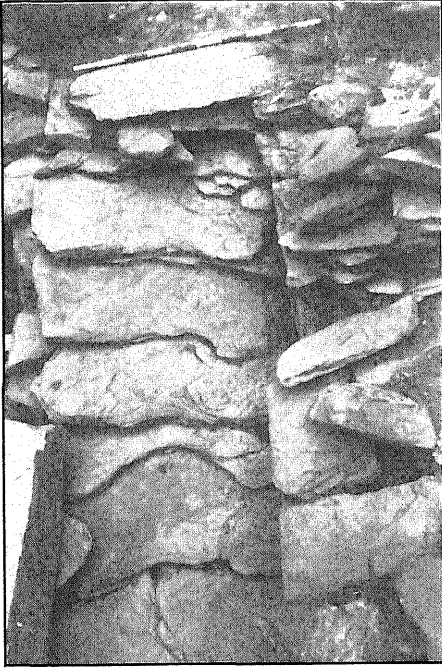
LÁM. N.º X

*Calle: Enlosado*

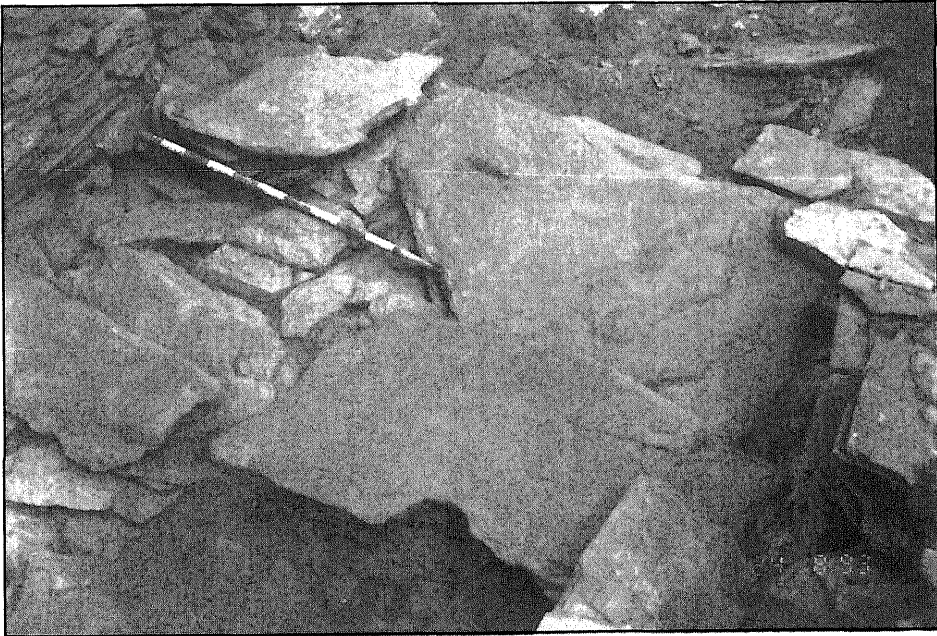
*Entrada: Rellano*

**Puerta.**-En el extremo septentrional del espolón había una puerta de dos hojas que daba acceso al barrio. El umbral era el rellano de una escalera construida con grandes pizarras superpuestas y en las que se conservan las improntas del deambular por ellas. De la puerta sólo nos quedan la ranura para los cerrojos, en las losas del rellano, (lámina número X) y las escotaduras de los ejes de giro en los muros que lo franquean. A la derecha

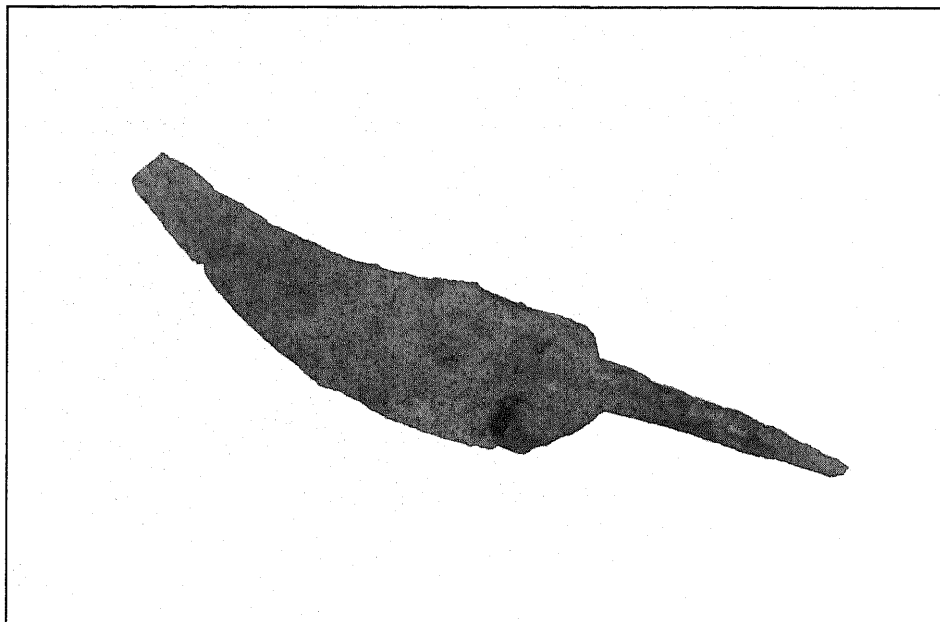
*Materiales: Cuchillo de hierro*

*Cuchillo de hierro*, de un solo filo. Su hoja, de sección triangular, presenta la particularidad de que su dorso, después de un pequeño tramo recto de 3 centímetros, dobla hacia el interior dibujando una suave curva cóncava. El lado afilado es curvo. Se enmangaba mediante una espiga prácticamente central de sección rectangular y que se va estrechando progresivamente hasta rematar en punta. No podemos precisar sus dimensiones totales, le falta un trocito en la punta de la hoja, pero debían de estar en torno a los 160 m/m. de ellos, 50 m/m., le corresponden a la espiga y 110 m/m., a la hoja. La anchura máxima de ésta es de 32 m/m. En la hoja se conservan concreciones de óxido, posiblemente los restos que

quedan de su vaina. Este cuchillo, nos recuerda al cuchillo número 2 de Fuentespreadas<sup>6</sup> con el que tiene muchas similitudes en la forma de su hoja y en general con todos los del tipo Simancas<sup>7</sup>.
