DESCRIPCIÓN DE ESTRUCTURAS DEFENSIVAS E TRAZADO URBANO NO CASTRO DO CHAO DE SAN MARTÍN (GRANDAS DE SALIME, ASTURIAS)

Por: Villa Valdés, Angel

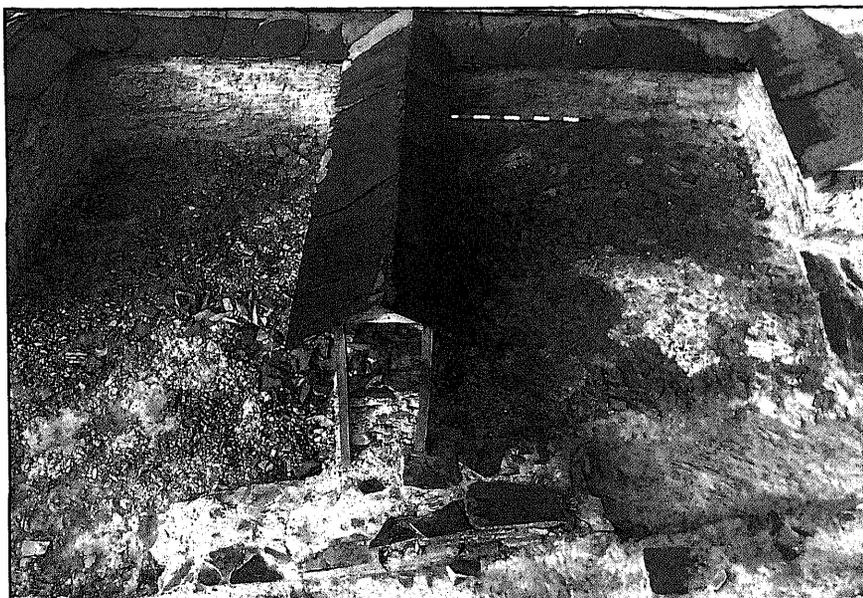
Fot.2 (Ch-96/34). Construcción C-2, estancias a y b. Las manchas más claras se corresponden con los tramos de pavimento conservado íntegramente

A este espacio original le fueron añadidas dos nuevas dependencias hacia el sur (Fot.2). Su trazado, definido por los únicos lienzos de pared conservados en esta construcción, determinan dos estancias rectangulares de superficie similar separadas por una pared medianera (5,46 m².-3a, 5,8 m².-3b). En estos nuevos muros, con alturas comprendidas entre los 1,05 y los 0,80 metros, se utiliza un aparejo mixto de pizarra y cuarcita, con presencia dominante de ésta última en los zócalos. Su anchura no supera los 0,50 metros en sus tramos exteriores reduciéndose su potencia hasta los 40 centímetros en el tabique interior.

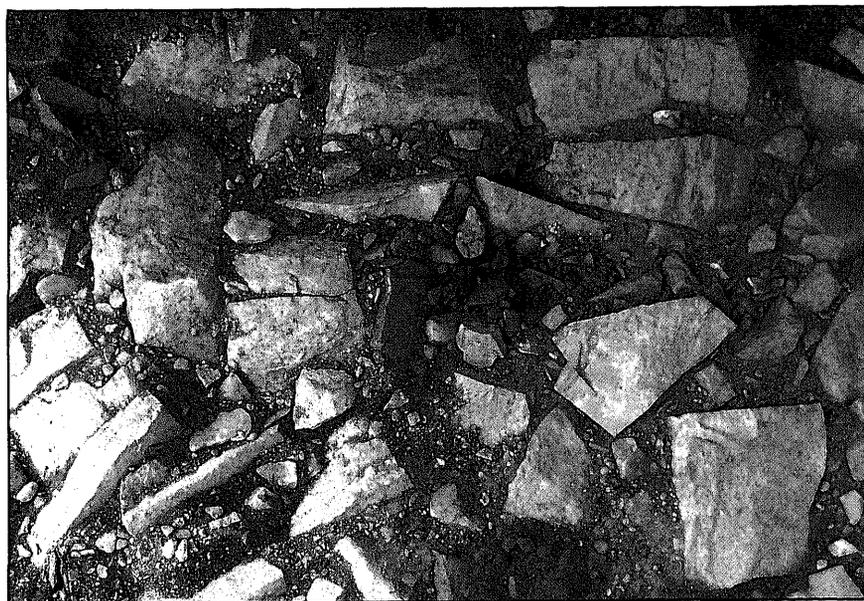
Fot.3 (Ch-96/30). Pavimento construcción C-2. Nivel básico de cantos de cuarcita

En C-2a y C-2b la técnica utilizada fue diferente y muy novedosa respecto al tipo de pisos y pavimentos documentados hasta ese momento en el yacimiento. En ambas habitaciones la fabricación del suelo responde al modelo clásico descrito por Vitruvio en su libro VII, donde se recomienda la aplicación de tres capas de distintos materiales para la obtención de pisos de calidad. Estas observaciones fueron seguidas con relativa fidelidad en este caso. El proceso de acondicionamiento se inició con la excavación de dos canalillos que, partiendo de cada una de las estancias, discurren por debajo de las paredes y desembocan en la alcantarilla principal. La fábrica del pavimento propiamente dicho se inicia con la instalación, directamente sobre la roca, del *statumen*, un primer nivel de cantos de cuarcita menudos (en ningún caso superan los 10 cm.) para asegurar, como recuerda Adam (Adam 1996, 253), el desagüe de las aguas de filtración (Fot.3). Una segunda capa de grava y arena haría las veces del hormigón espeso o *rudus* (Fot.4). Finalmente fue aplicada una tercera capa de mortero de cal con gravilla fina de río o *nucleus* utilizada como superficie de tránsito (Fot.5). Su estado de conservación es deficiente, restando íntegros tan sólo pequeños lienzos que apenas suman 2m².

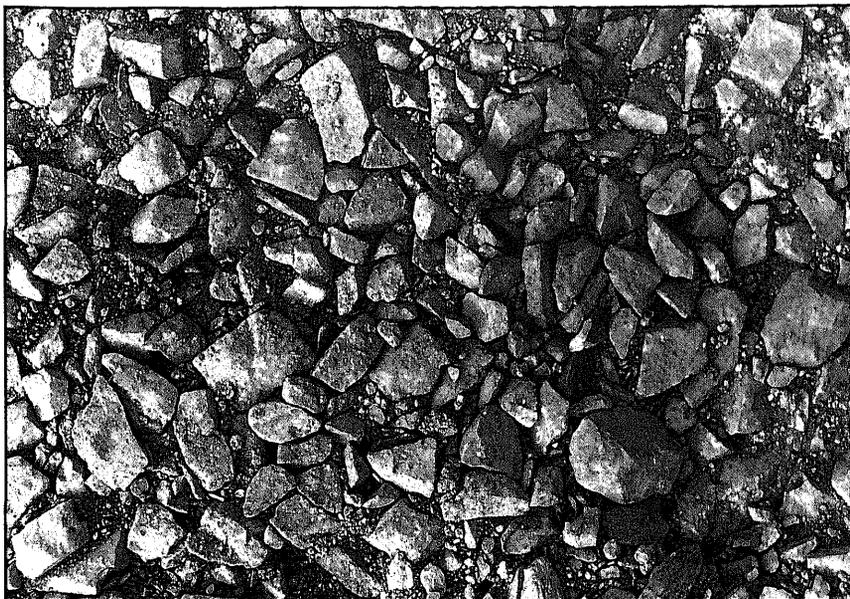
Fot.4 (Ch-96/29). Pavimento construcción C-2. Nivel intermedio de arena y grava menuda

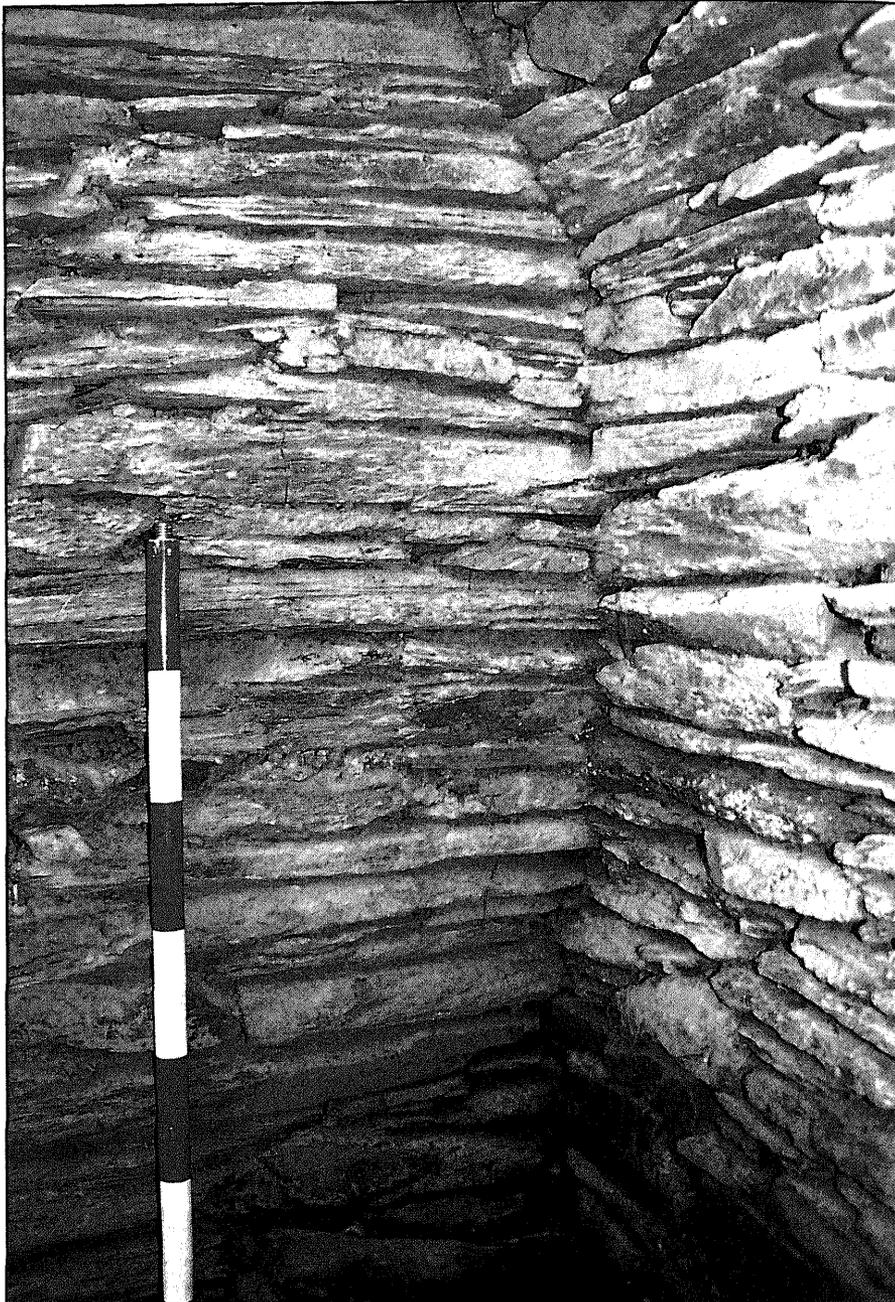
Fot.6 (Ch-100/34). Sauna castreña (Estancia C-3c). Arranque de la cubierta abovedada

Edificio de planta rectangular y cabecera absidiada compartimentado en dos estancias por un tabique medianero transversal. Sus muros han sido levantados sobre la roca y fabricados a partir de sillares de pizarra cuidadosamente tallados. Tan sólo se ha documentado el uso de piedra cuarcítica en las paredes que constituyen el horno del monumento. La cubierta, de pizarra y a dos aguas, era sustentada por una bóveda interior conseguida por aproximación de hiladas.

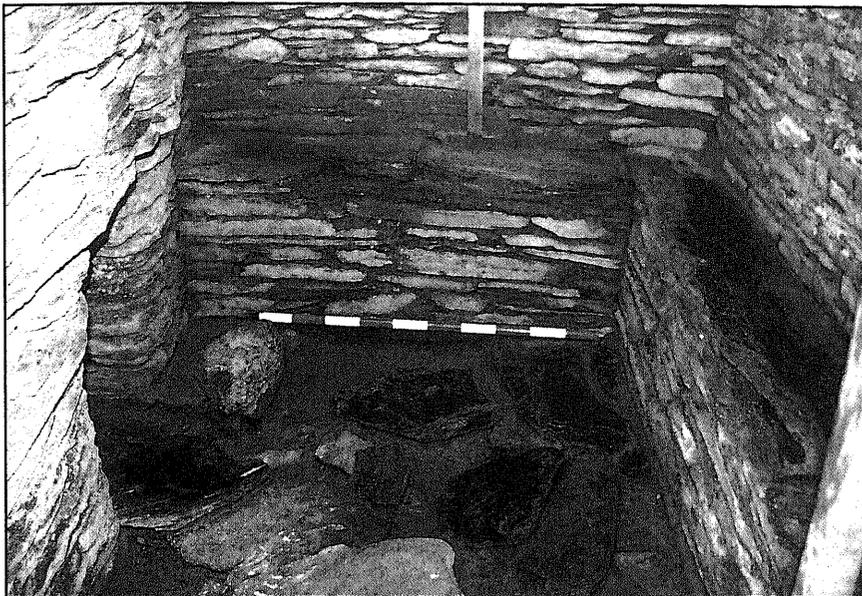
Fot.7 (Ch-100/24). Sauna castreña (Estancia C-3c). Bancos adosados a las paredes interiores de la habitación y boca del horno

Espacio de planta rectangular (1,95 m. x 1,50 m.) que ocupa la cabecera del edificio. Dispone de entrada independiente desde el exterior abierta sobre el muro oriental (0,80 m.). Al situarse el suelo de la estancia a cotas notablemente inferiores con respecto al horizonte de circulación exterior (-0,76 m.) la diferencia de altura debió ser resuelta mediante la instalación de varios escalones que facilitasen el acceso del usuario al recinto. Los muros norte y oeste presentan 0,65 m. de anchura, con alzados que desde valores mínimos de 1,30 m. alcanzan los 1,60 m.. Sobre ellos aún puede apreciarse el arranque de la bóveda que cubría la habitación (Fot.6). Hacia el sur la estancia se encuentra limitada por el tabique transversal, fabricado con aparejo menudo de pizarra que conserva una altura de 1,60 m. y 0,45 m. de anchura. En su base se abre el hueco rectangular (0,45 m. x 0,80 m. de altura) de acceso a la cámara de combustión. Una pequeña cavidad delimitada por piedra cuarcítica en la que resultan evidentes las señales producidas por el fuego. Presenta una planta subrectangular con 0,70 m. de anchura máxima, 1,10 m. de fondo y una altura de 0,50 m., rondando su capacidad, por consiguiente, los 0,25-0,30 m³. (Fot.7).

La habitación dispone de sendos bancos corridos adosados a los muros norte y oeste de la estancia. Las plataformas de asiento, constituidas por largas y estrechas piezas de pizarra, se alzan 0,50 m. sobre el suelo y disponen de un fondo de 0,27-0,30 m.

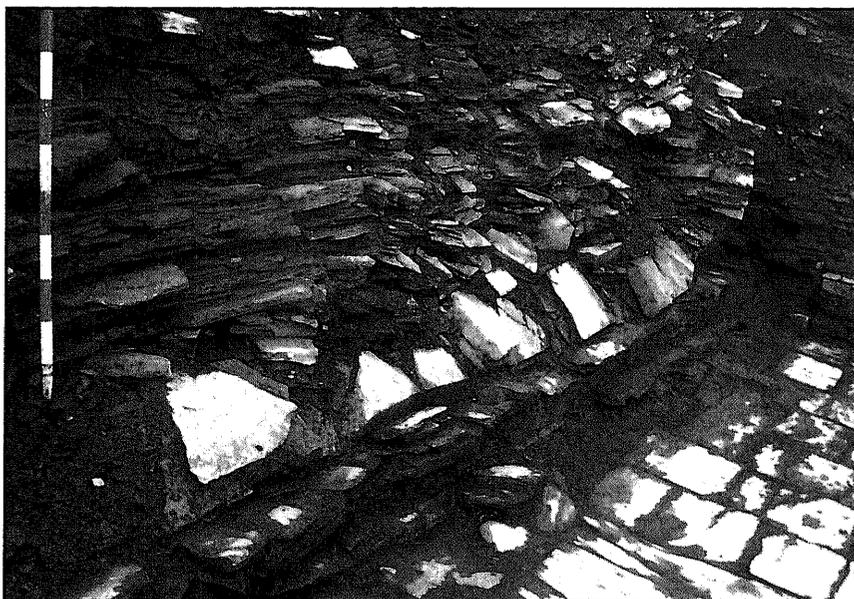
Fot.10. P-III. El lienzo occidental de la plaza fue violentamente desplazado y parcialmente cabalgado por las pizarras que constituían su base geológica

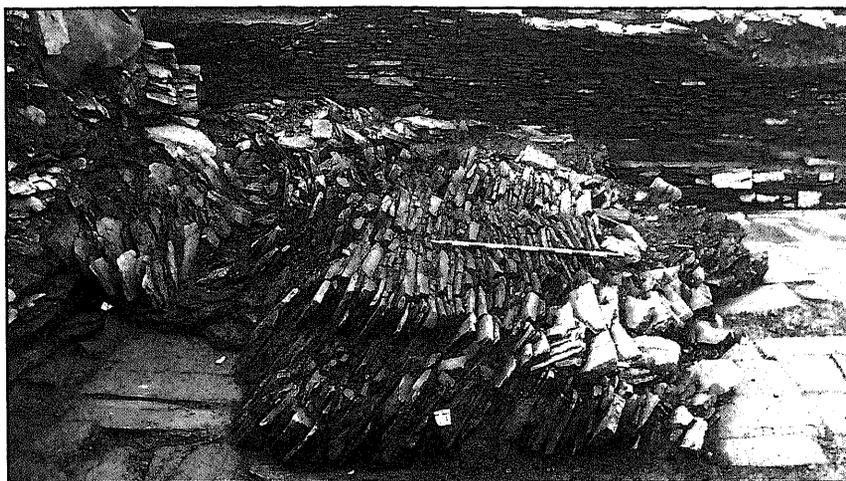
Fot.11 (Ch-28/11). P-III. El empuje de la roca provocó la ruina definitiva de este recinto, que nunca más volvería a ser reconstruido

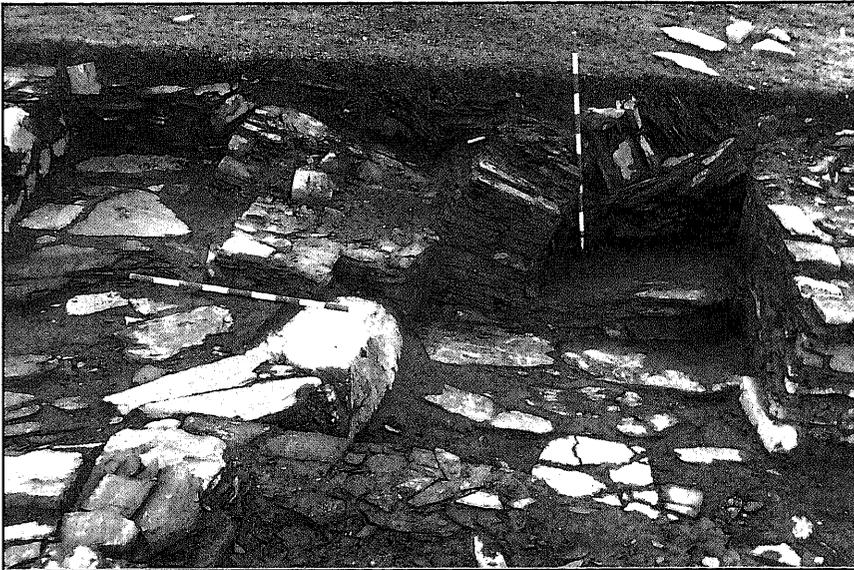
Fot.14 (Ch-44/4). La muralla interior (M-I) se encuentra prácticamente arrasada (lateral izquierdo de la imagen). Paralelas a esta antigua estructura discurren las calle R-11 y R-12 que conservan, al igual que el resto de calles y pasillos del poblado, un enlosado en magnífico estado

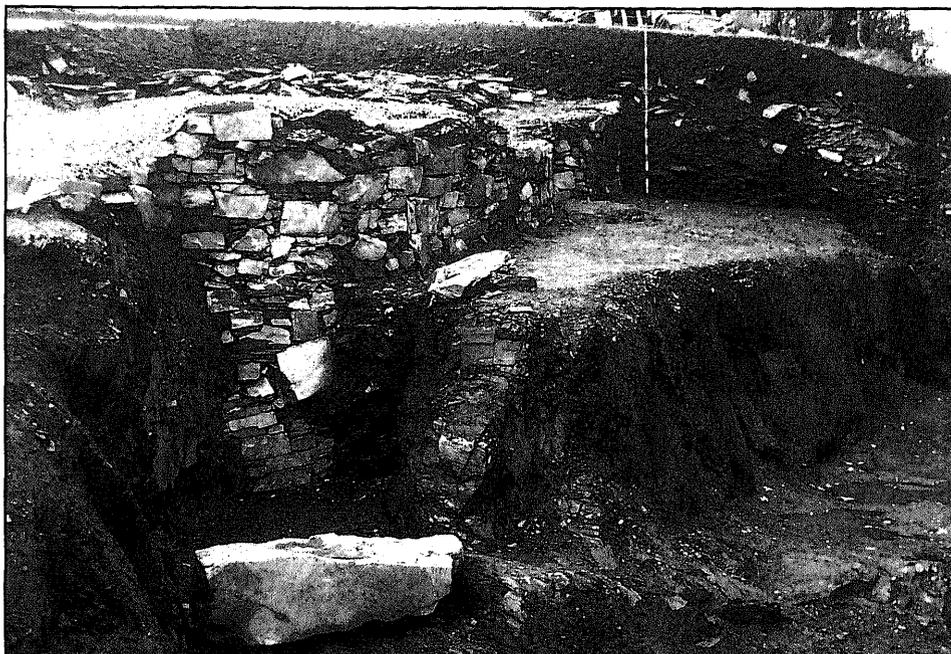
Fot.15 (Ch-39/21). Fortificaciones exteriores (M-II y fosos asociados). Las modificaciones en el trazado de la muralla inutilizaron definitivamente parte del primitivo aparato defensivo del poblado. En primer término se observa el extremo sur del módulo 3 invadiendo uno de los fosos

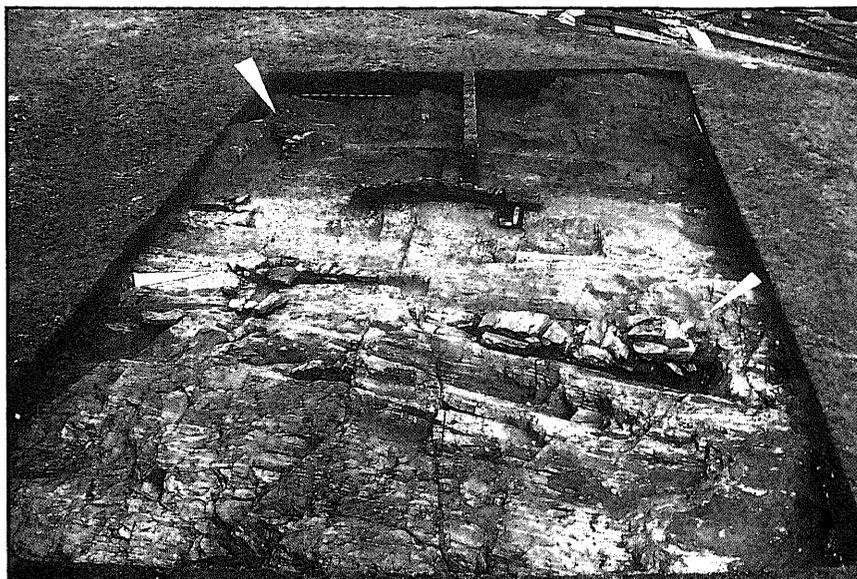
Fot.16 (Ch-68/15). Sondeo A-1. El trazado de las estructuras ha debido ser reconstruido a partir de los rebajes practicados en la roca para asentar sus cimientos. Las flechas señalan los tramos de muro conservados.

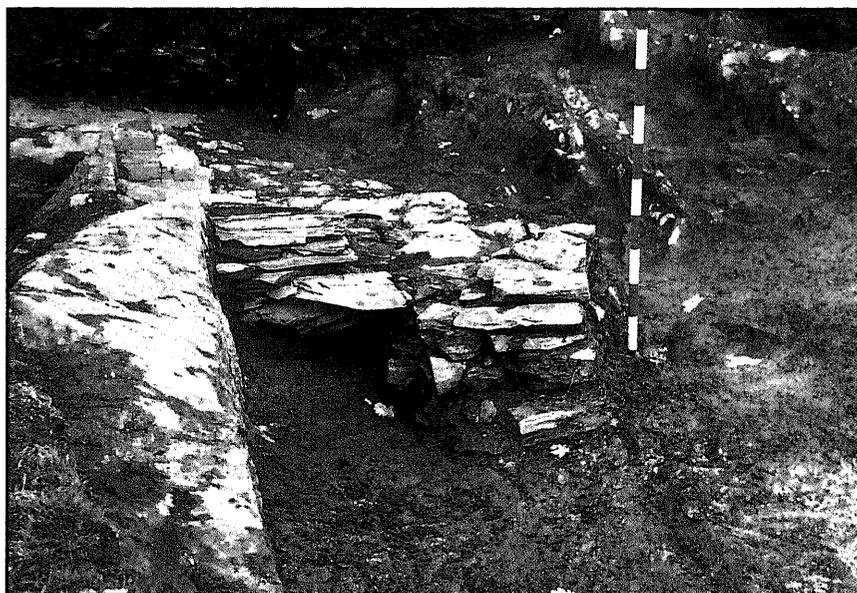
Fot.17 (Ch-68/36). Sondeo A-1. Sólo los tramos de pared encajados en las irregularidades de la roca han podido salvarse del arado y el expolio

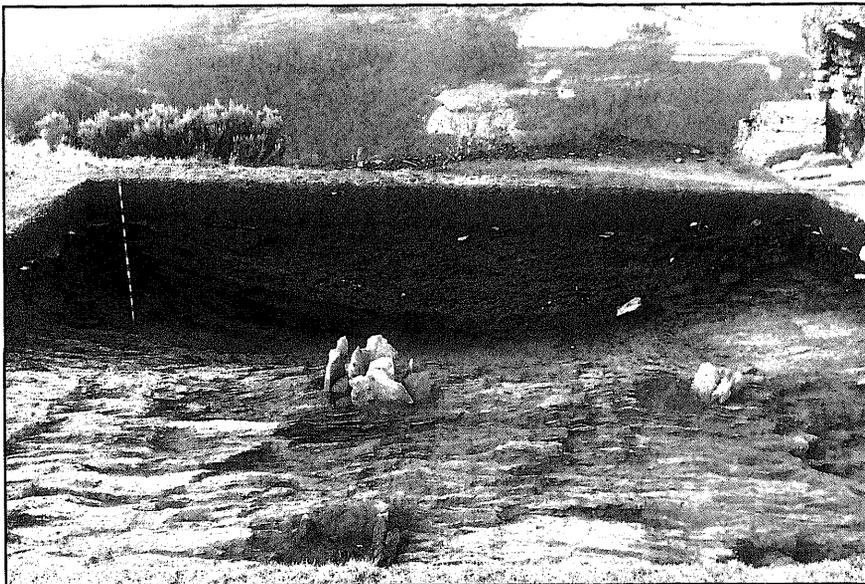
Fot.19 (Ch-65/12). Sondeo A-2. El horizonte original sobre el cual fueron excavados los hoyos de poste situados en primer término se ha conservado en las zonas de mayor potencia sedimentaria

La excavación permitió identificar los restos de una antigua estructura de madera, fabricada sobre aquel piso. La disposición de los agujeros de poste parecen indicar la existencia de una empalizada de gran envergadura dispuesta según el trazado del acantilado en dirección norte-sur. Estos hoyos presentan dimensiones comprendidas entre los 0,16 m². y los 0,50 m². Se disponen pareados a intervalos regulares de 5 m.-5,5 m. con planta de tendencia un tanto irregular determinada por las líneas de fractura de la propia roca. En la mayor parte de los casos conservar aún en su interior los bloques de piedra utilizados como calzos que delimitan el espacio originalmente ocupado por los pies derechos ahora desaparecidos. Una tercera línea de apoyos exteriores se dispone a intervalos semejantes sobre el flanco occidental de la estructura. Aquí, el fuerte desnivel que el terreno experimenta hacia el oeste fue salvado mediante la construcción de asientos de piedra para la estructura de madera (nivel IV). Este primer horizonte de tránsito, bajo el cual tan sólo han sido reconocidos niveles eluviales producidos por alteración de la roca de base (nivel VIII), muestra los signos evidentes de haber sido sometido a temperaturas elevadas con importantes aportes orgánicos procedentes, tal vez, del incendio de una primitiva empalizada (Fot. 19).

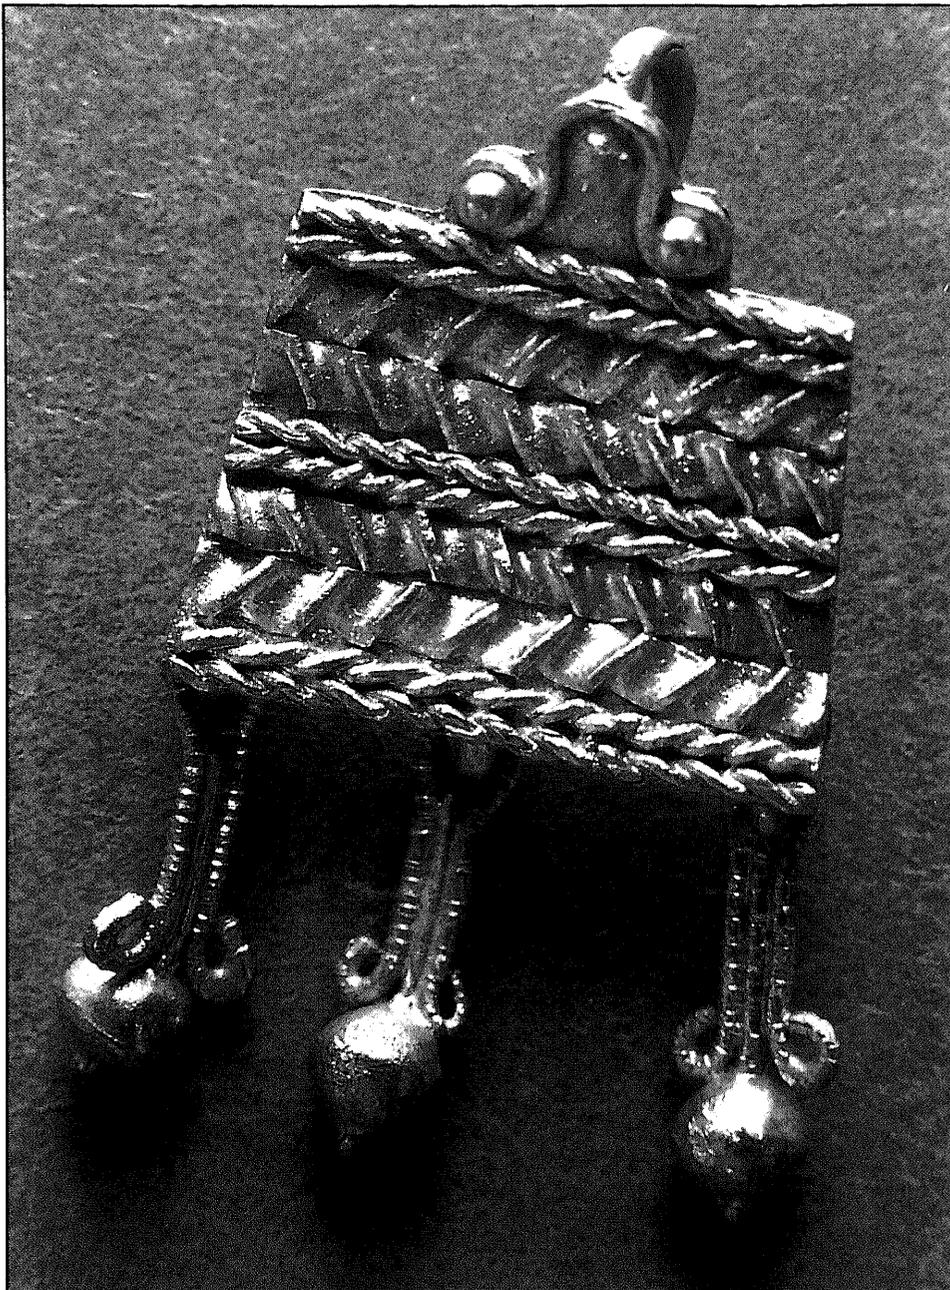
Fot. 20. Pendiente fabricado íntegramente en oro sobre lámina con soldadura de hilos y plaquitas martilleadas. Del cuerpo principal penden tres colgantes rematados en esferas obtenidas mediante técnica de cera perdida

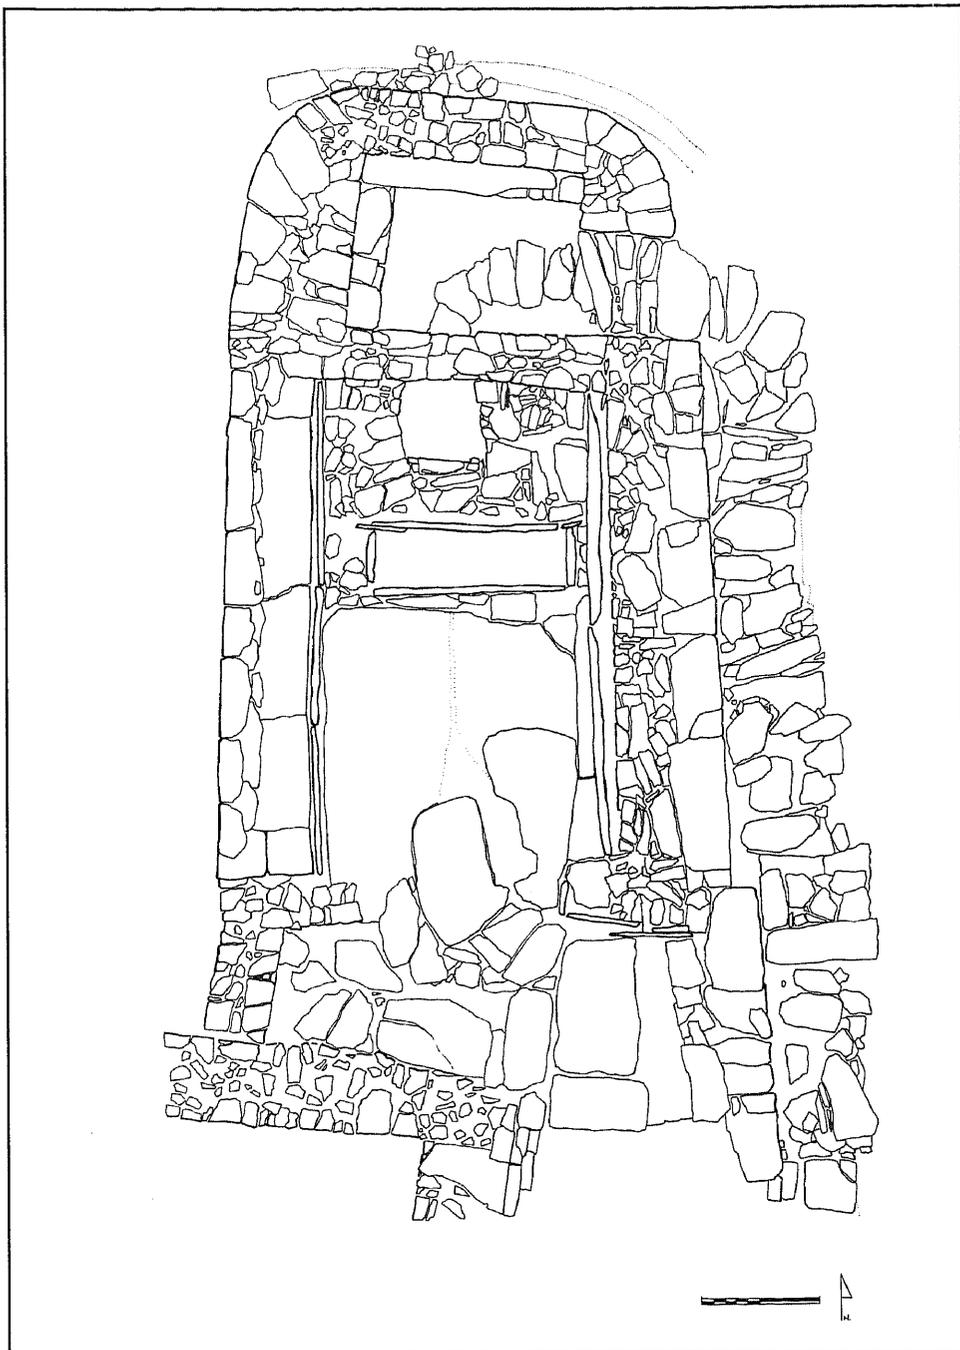
LÁM. III.- Planta del edificio de baños (C-3) o sauna castreña

CONSTRUCCIÓN C-3 (LÁM. III)⁶

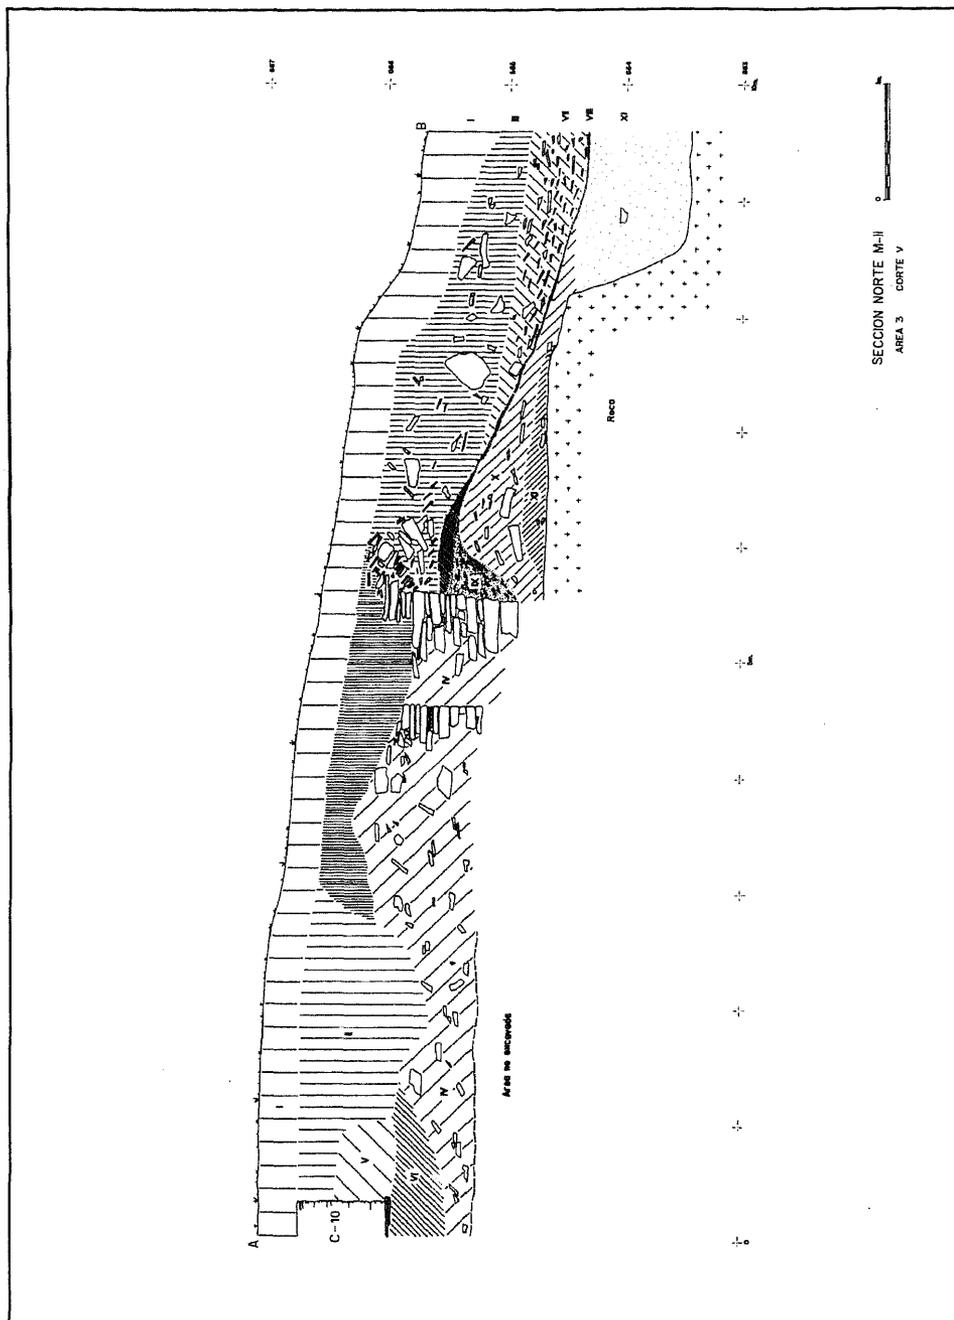
LÁM. X.- Sección Norte practicada desde la construcción C-10 hasta el cinturón de fortificaciones exterior (M-II y fosos asociados)

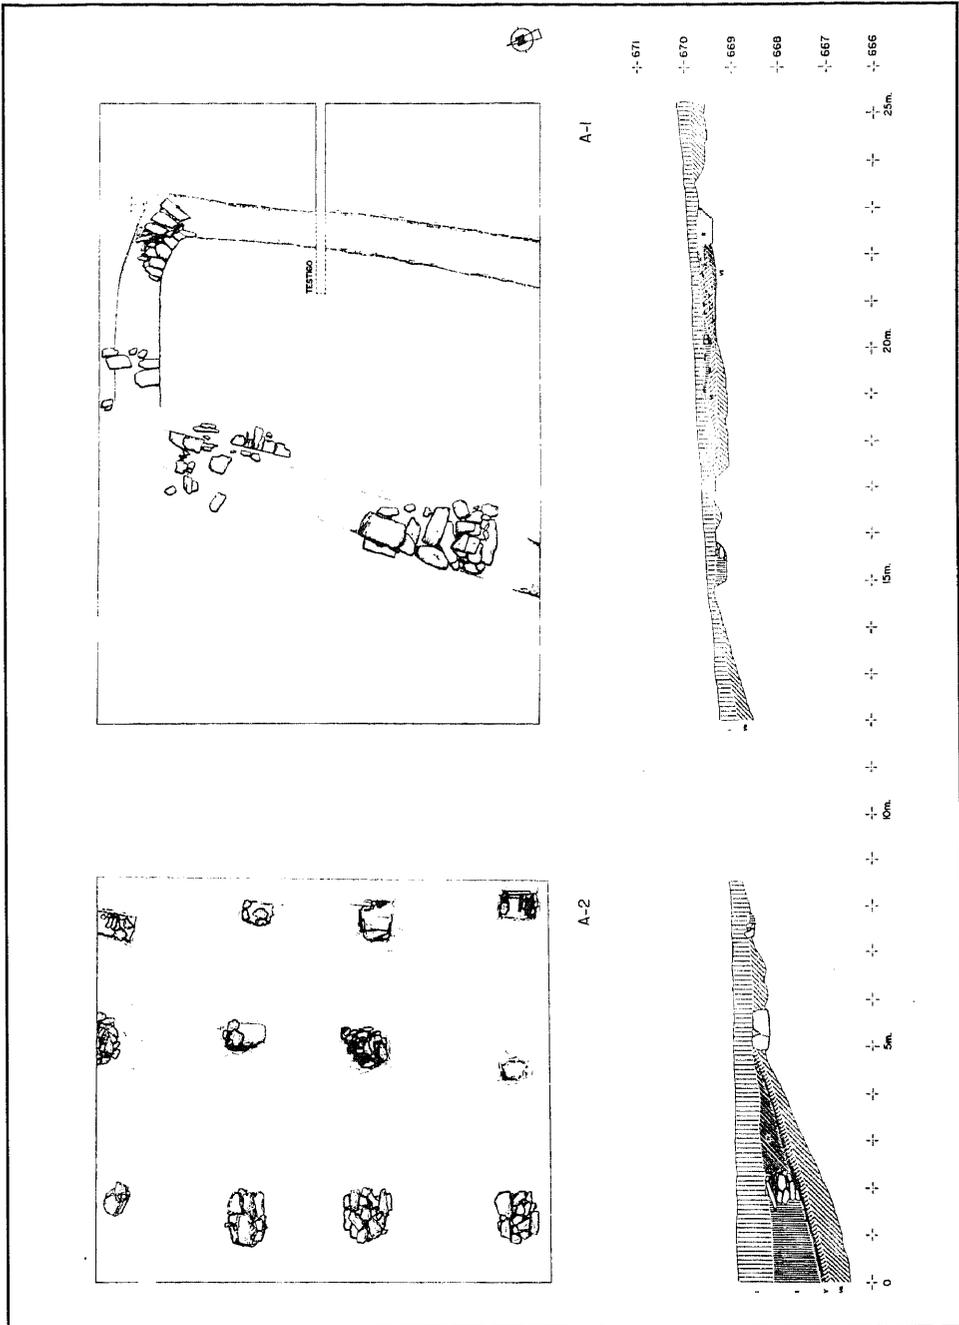
LÁM. XI.- Planta y sección de los sondeos practicados sobre el recinto superior del yacimiento (A-1 y A-2)
