Melloras e novidades no claustro do Museo Provincial de Lugo

Aurelia Balseiro García
Enrique J. Alcorta Irastorza

1.2. O claustro conventual de San Francisco de Lugo.

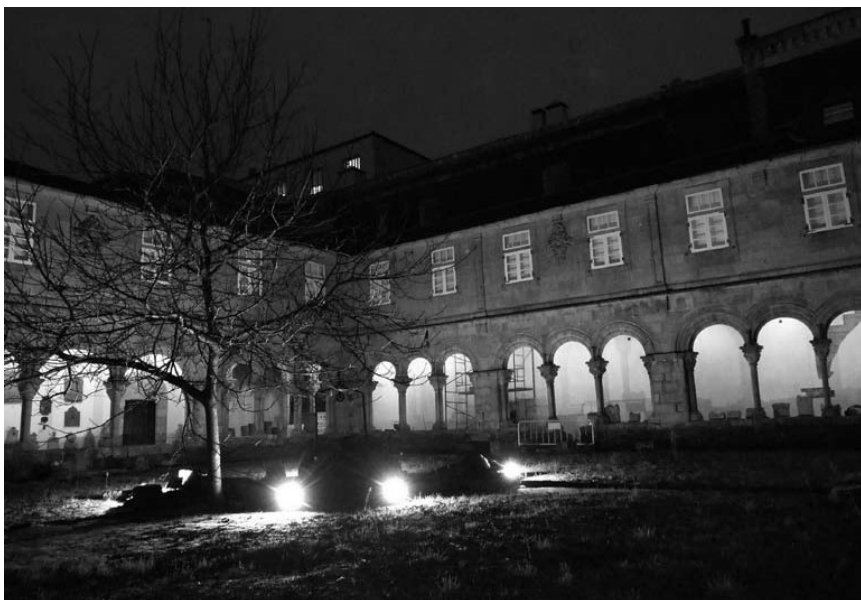
Fig. 5. Perspectiva xeral do claustro, bandas setentrional e oriental

A anchura do corredor, entendendo por tal o espazo entre o muro corrido da arcada e as caras murarias que delimitan o ámbito, rolda os 3,10 m, con escasas oscilacións². Nas esquinas dispóñense cadansúa escuadra de fábrica de perpiaños, a modo de machóns. Os correspondentes aos ángulos NW, NE e SE, parecen responder a un mesmo patrón construtivo a teor da similitude das súas dimensións, de 1,28 en cada unha das súas caras: os correspondentes ao ángulo SW presenta dimensións máis diferenciadas, de 1,15 (lado W) e de 2,10 (lado S) (fig. 5).

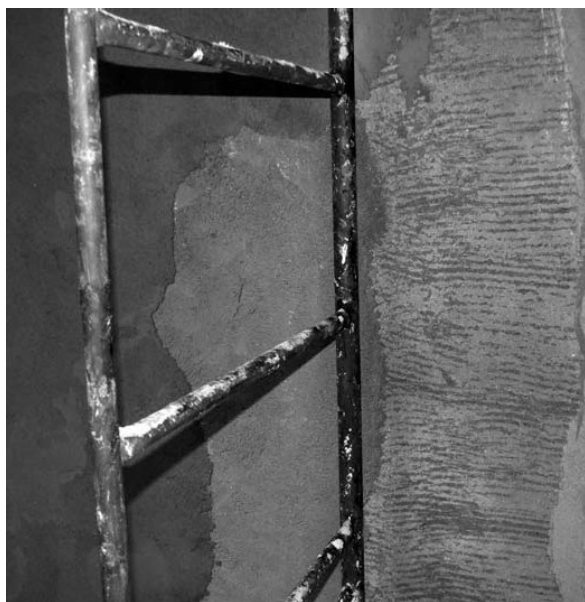
Fig. 6. Sucesión de capas de morteiro na que se aprecian a diversidade de composicións, coloracións e tratamentos, dispostas para o saneamento da parede.

Unha vez realizada a primeira fase e retiradas as pezas da parte superior do muro, procedeuse ao segundo proxecto do plan de actuación que consistiu, en principio, no estudo previo da situación para establecer a intervención máis axeitada á natureza do problema, propoñéndose finalmente o recheo con cachotería de acabado similar ao resto da parede, para os ocios deixados pola extracción e o picado de toda a medianeira para o posterior lucido e acabado. A empresa encargada dos traballos utilizou un sistema de revocaduras de morteiros puzolánicos permeables interiores, seguido dun sistema de respiración mediante canles abertas no morteiro e, finalmente, novas capas de morteiros hidrófugos na capa vista, rematada por diversas mans de pintura branca ao cal (Fig. 6).

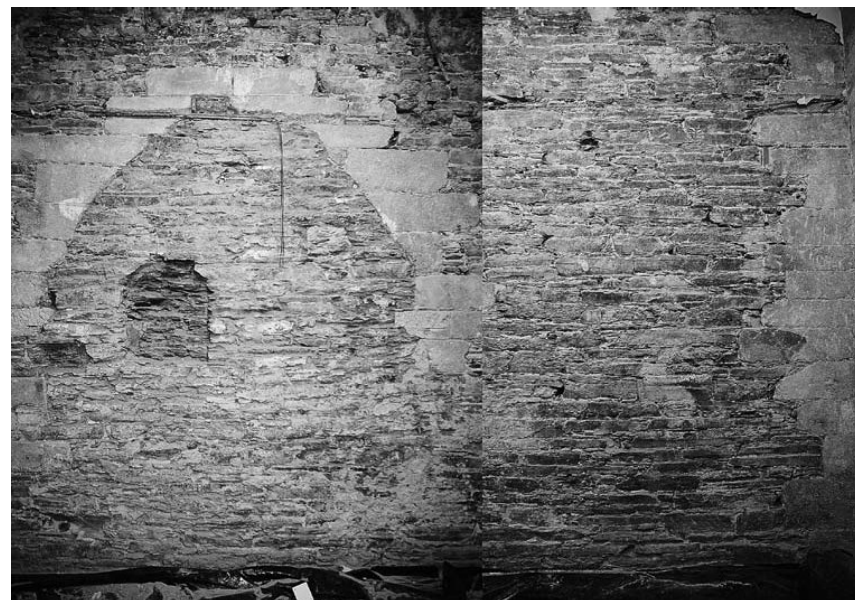
Fig. 8. A esquina NE do claustro, cos elementos construtivos descubertos: a fiada apegada ao contraforte á esquerda e o enmarque/arco á dereita, embutidos nun mesmo lenzo. Obsérvanse as evidentes diferenzas morfolóxicas das pezas e de morteiros entre este pano e o recheo interior do arco.

Deste xeito chegamos ao último dos tramos, o que nos interesa. Nel diferéncianse tres elementos: o contraforte esquinal (é dicir, a súa parte visíbel), o muro de pechadura do transepto deste lado e, inserido neste, os restos do enmarque granítico dun arco (fig. 8).

O oco resultante, o vano da porta, e para suplir as diversas extraccións, encheuse mediante un compactado informe que, cara ao exterior, remata nun paramento de pequenas pezas de lousa de unión irregular, tomadas con liga de arxila (fig. 8).

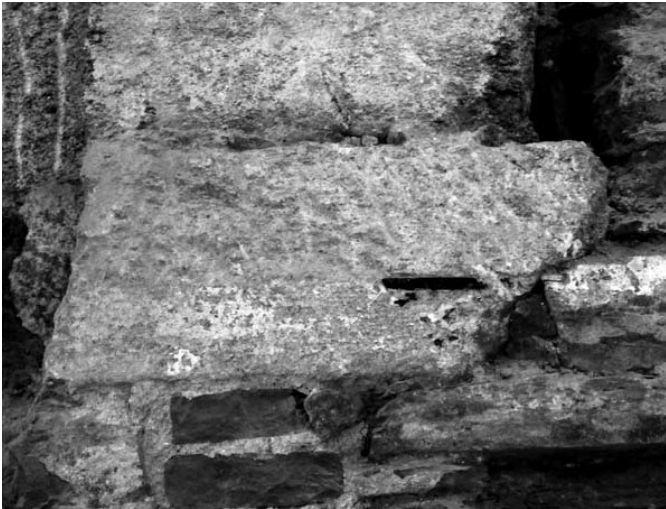
Fig. 9. Saimel esquerdo, no que se aprecia que picaron o seu voado. Resultan visíbeis os vestixios de enfuscado branco así como os restos de lucido negro. Debaixo un dos varios machinais localizados nesta parede. Poden verse tamén, ao remate dos perpiaños, as pegadas de extracción das pezas do arco.

Conserva tamén os respectivos saimeis, pero non as xambas, das que, con todo, podían ser testemuñas dous perpiaños aliñados baixo o tramo esquerdo do arco. Os extremos internos destes saimeis, traballados en pezas de notábel lonxitude, aparecen encaixados no lenzo de cachotaría a modo de chaves pasantes. Polo demais, presentaban un cimacio ou ábaco voado no seu coroamento, que picaron para suprimilo, deixando a pano a súa superficie co resto da parede. Na parte inferior aínda se conservan restos de lucido de cor negra (fig. 9, 10).

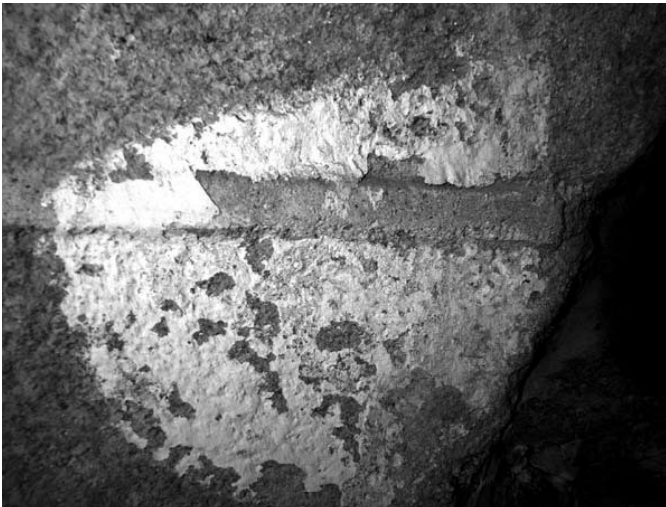
Fig. 10. Restos de lucido e encintado nunha das pezas da parte esquerda do enmarque.

E cómpre sinalar tamén que nalgúns xuntas consérvanse restos dun encintado branco, de notábel anchura que se superpón aos bordos das pezas, con remates en oblicuo nos extremos.

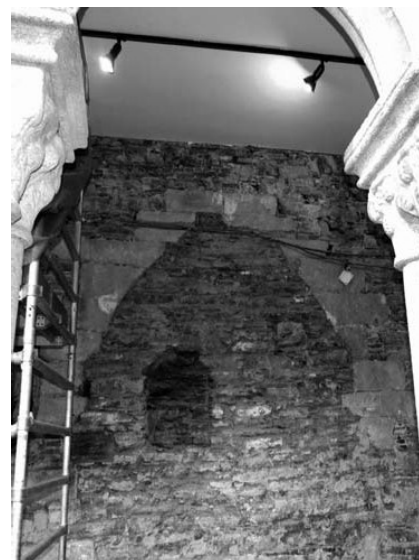
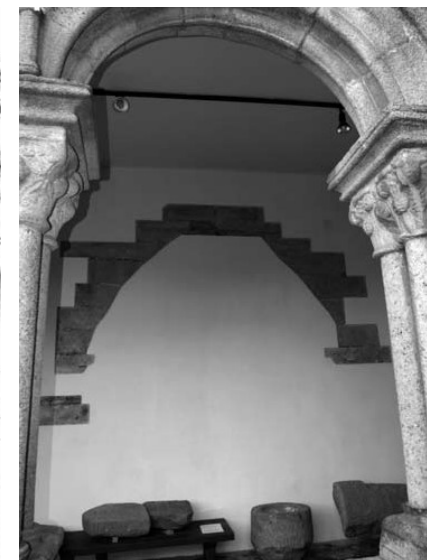
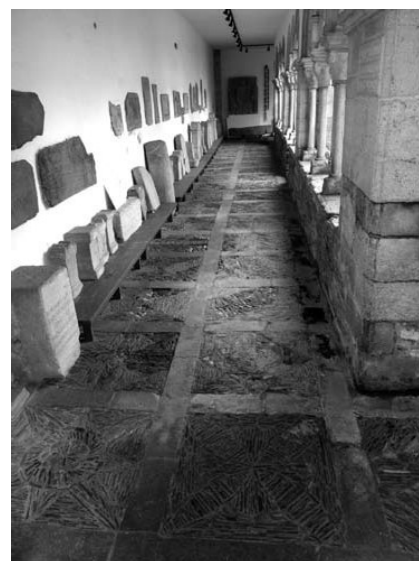
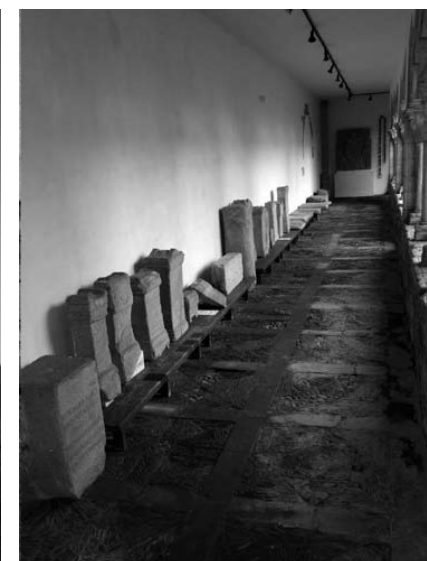
Fig. 19. Dúas vistas xerais, co antes e o despois do saneamento da parede e da posterior e consiguiente reforma museográfica.
